Système Constructif pierre sèche Ouvrages du patrimoine

Restauration des terrasses de culture de l'abbaye de Montmajour Arles, Bouches-du-Rhône, 2019-2021

**Maître d'ouvrage/
Maître d'œuvre**

Centre des monuments nationaux

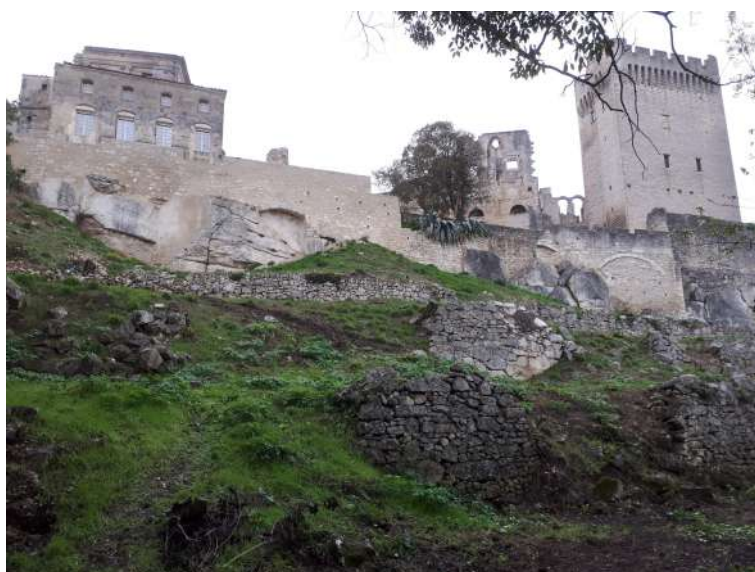
Démarrage des travaux - novembre 2019

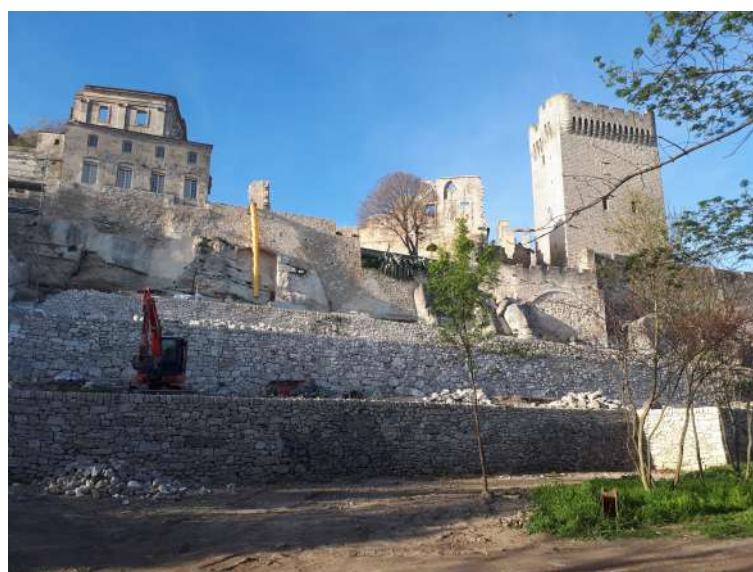
Fin des travaux - Mars 2021

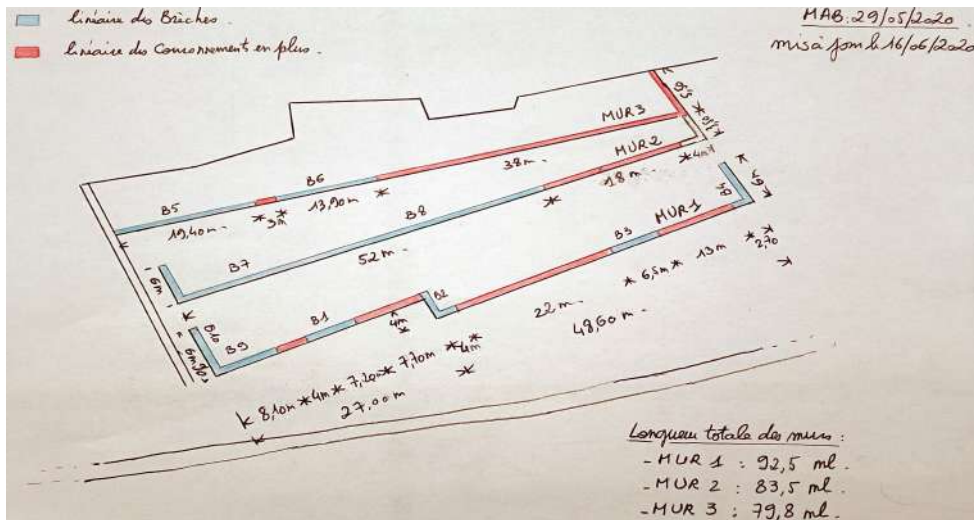
Plan des murs de soutènements (murs à reconstruire en rouge et brèches à restaurer en bleu)

Pour les besoins du chantier, 1000m³ de terre ont dû être déplacés et environ 500m³ de pierres ont été posés. Composées de trois grands murs de soutènement, les terrasses ont été restaurées en commençant par le haut puis en descendant. Des brèches successives ont été restaurées et un couronnement complet à hauteur de trois mètres a été posé à neuf sur la totalité du premier mur. Le deuxième mur, raccordé au premier, a été rebâti entièrement sur cinquante-deux mètres avec un couronnement complet sur une hauteur de quatre à cinq mètres. Le troisième mur a nécessité la restauration de deux brèches et un couronnement complet à une hauteur de quatre mètres. Après des travaux de fouilles, une partie de la volée de l'escalier ouest a été retrouvée et restaurée. Une rampe d'accès de quarante-trois mètres carrés a été bâtie en calade du niveau 0 au niveau 1.

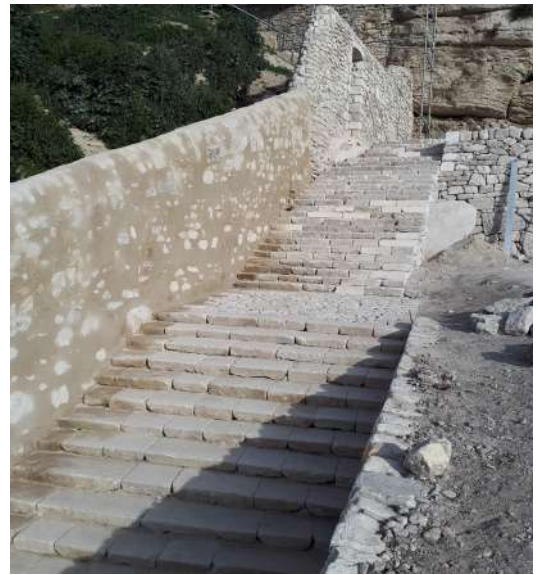
Escalier ouest - avril 2021

La phase de démontage des ouvrages s'est effectuée avec prudence afin de retrouver les implantations d'origine des murs. Ce qui a permis de découvrir l'escalier ouest qui a été ajouté à la liste des ouvrages à restaurer. Des tessons de terre cuite ont été mis de côté pour effectuer une datation et les conserver comme objet historique.

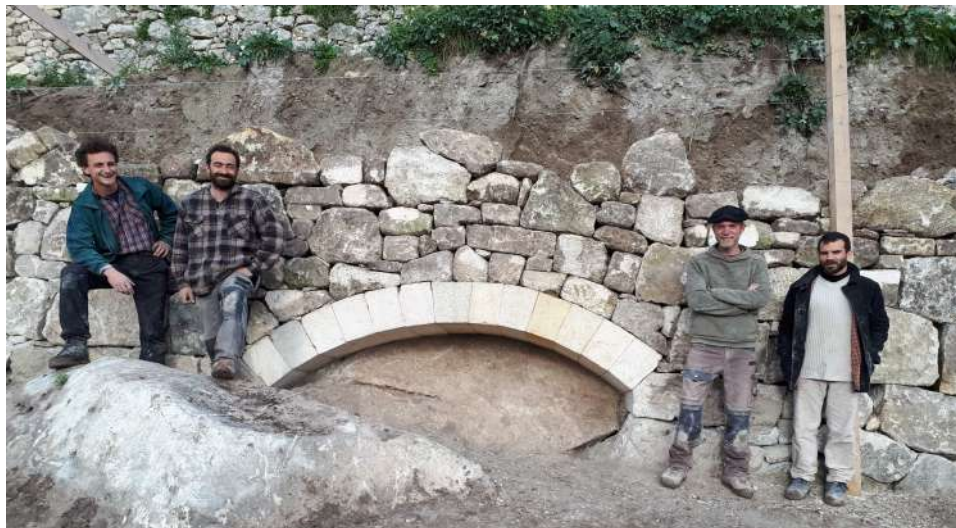
Arc en pierre de taille, en pied de mur - novembre 2020

En point particulier, il y a eu la création d'un arc destiné à franchir le substrat rocheux affleurant à un endroit où celui-ci ne permettait pas d'asseoir correctement le mur. Incliné vers l'amont, l'arc suit le fruit du mur. Les claveaux en pierre de taille ont été façonnés dans la pierre de Fontvieille (13). Posés sur un cintre et assemblés avec un mortier de chaux, les claveaux comportent en faces de joint des "pattes d'oies" comblées d'un coulis de chaux.

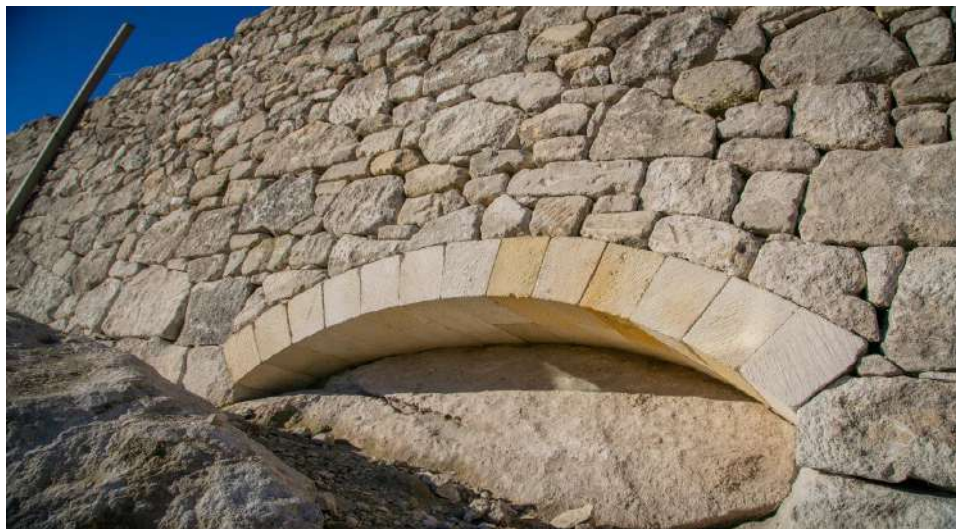
Arc en pierre de taille, en pied de mur - avril 2021

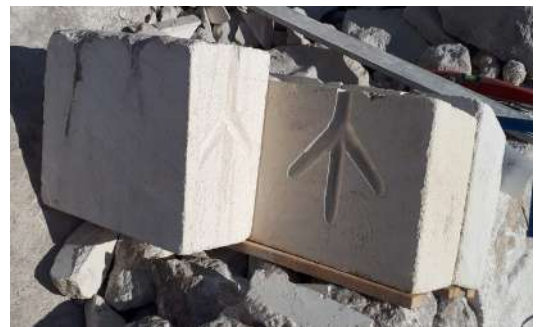
Pattes d'oies creusées dans les claveaux
